# Antennarbete hos SK6EI

AV // SA6FAX, ANDREAS WESTLING

Under våren 2023 så utförde SK6EI arbete med att laga vår trasiga 2m-antenn samt montera två stycken 70cm-antenn.

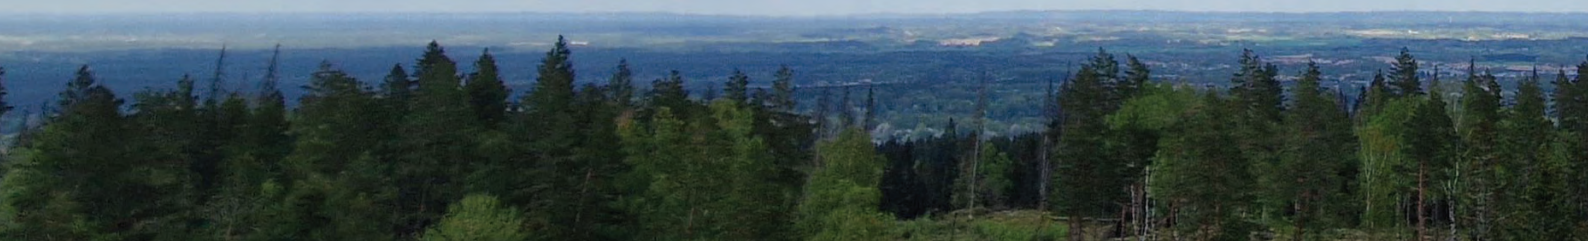
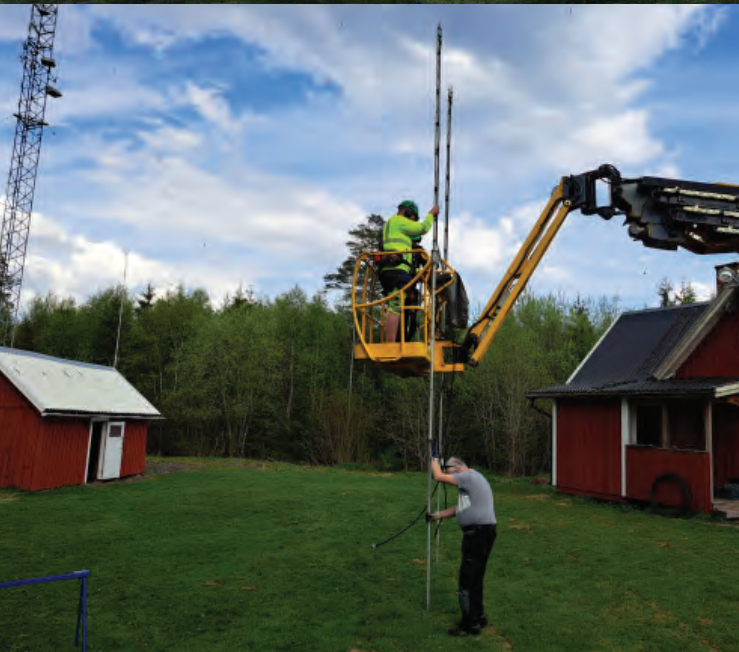
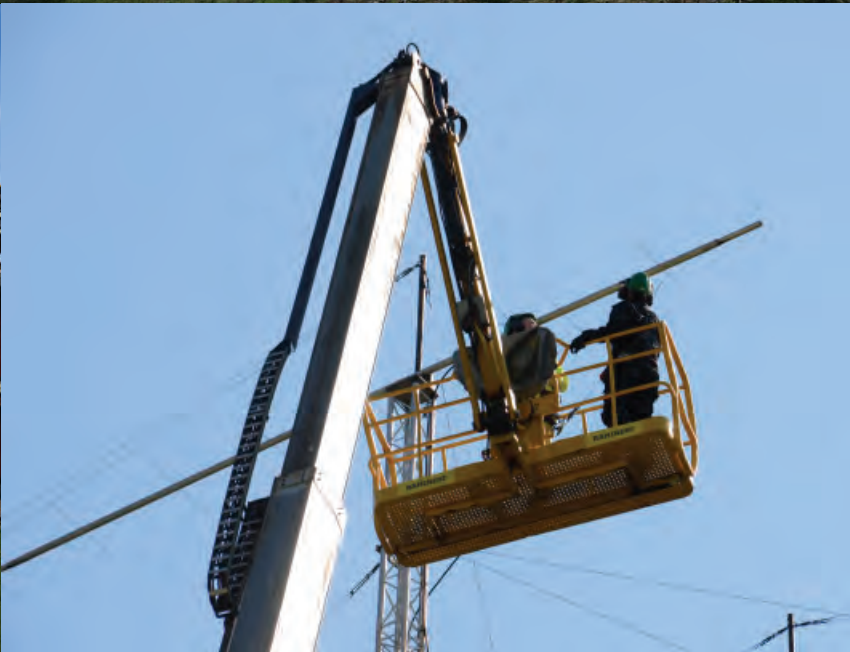
Vintern 2021/2022 så råkade vi ut för ett kraftigt oväder vilket resulterade i en av våra fyra 21-elements antenner för 2m-bandet blåste sönder. Vi lyckades rädda och plocka ner den delen som hade gått av och blivit hängande i koaxialkabeln. Senare under 2022 så lyckades vi av ren tur även hitta ett saknat spröt/element i terrängen utanför klubbstugan. Sedan denna incident så har vi i klubben försökt hitta en lösning på hur vi ska kunna laga vår trasiga antenn. Vad som komplicerar saken lite är att antennerna sitter monterade på en 30 m hög mast samt har ett stackningsavstånd av 6 meter. Antennerna i fråga är fyra stycken 2M8WLHD ifrån amerikanska M<sup>2</sup>, 21-element med en bomlängd på 16,5m.

När man arbetar på såpass hög höjd så tar allt längre tid än vad man tror då man måste vara extra försiktig men efter några timmars jobbande så hade vi lyckats få ihop vår trasiga antenn. Dock så stötte vi på patrull när en av bultarna till de ringöglor som en av antennens stagvagnar sitter i började kärva och gå trögt. Vi försökte ersätta denna med en ny mutter men i stridens hetta så insåg vi inte att det var en tumgängad bult vi bråkade med. Sånär i efterhand så känns det kanske väldigt naturligt att det sitter just en tumgängad bult på en antenn som är från USA. Vi lyckades dock inse detta efter lite samråd med våra

klubbkamrater på marken och efter en tur ner så kunde vi så småningom åka upp med en passande mutter och arbetet med antennreparationen kunde slutföras.

vi kunde gå vidare i planerandet. Diverse olika fästmateriel och ett 50 mm aluminiumrör letades fram och gjordes i ordning och vid några arbetsdagar lite tidigare under året så kunde även 70cm-antennerna förberedas och justeras in. Med hjälp av liften så kunde vi enkelt montera upp både rör och antenner och koppla in dem till det befintliga kablaget i masten.

När antennen var monterade så kunde SM6LPG, Leif koppla upp mätinstrumentet och glatt konstatera att våra 70cm-antenner har en perfekt SWR-kurva över hela 70cm-bandet. Även 2 m visar åter en bra SWR kurva nu när alla fyra antenner är inkopplade och fullt fungerande.
